2023年12月4日

アロン化成株式会社
ライフサポート事業部

歩行車イコットエアのご使用上の注意に関するお願い

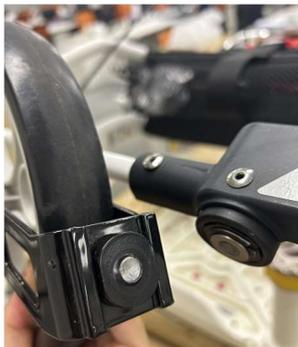
<前輪車軸部>

取扱説明書にて適切としている範囲を超えた使用時に本体フレームや前輪軸の破断が発生する。

①傾斜地に製品を止めて着座したことが原因と疑われる破断

取扱説明書16ページをご確認いただき、点検をお願いいたします。

※不具合箇所があった場合や不安を感じられる場合は、ただちに使用を中止し、ご購入された販売店、または貸与を受けている福祉用具貸与事業者にご相談下さい。

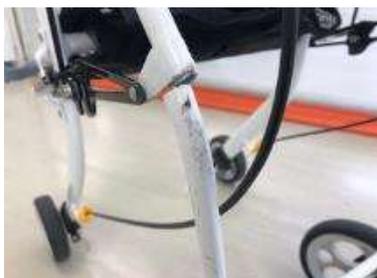
<本体前方膝部>

本体前方膝部6件 座面下溶接部8件(同一利用者複数回含む) 前輪軸2件

②着座時や歩行時に偏荷重をかけたことが原因と疑われる破断
